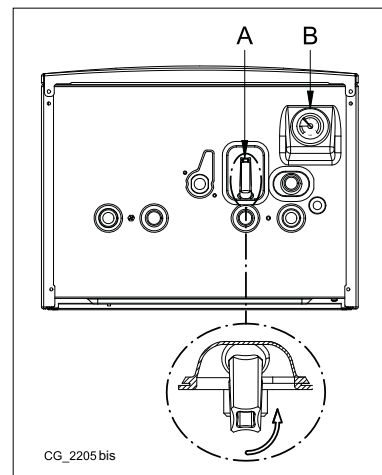
Ελέγχετε περιοδικά εάν η ένδειξη της πίεσης στο μανόμετρο **B**, σε εγκατάσταση κρύα, κυμαίνεται μεταξύ 1 και 1,5 bar. Σε περίπτωση χαμηλής πίεσης, ενεργήστε στη στρόφιγγα " **A**" τροφοδοσίας του λέβητα (εικόνα δίπλα). Συνιστάται το άνοιγμα της στρόφιγγας να γίνεται πολύ αργά ώστε να διευκολύνεται η εξαέρωση.

A	Στρόφιγγα πλήρωσης λέβητα/εγκατάστασης
B	Μανόμετρο
